SKF Informacja Produktowa

VKPC 81215 – Zmiana konstrukcji pompy wody OE/SKF

SEAT Arosa, Cordoba, Ibiza II/III 1.0, 1.4
VW Caddy II, Polo, Lupo 1.0, 1.4

Nr OE: 030 121 008 C, 030 121 005 S

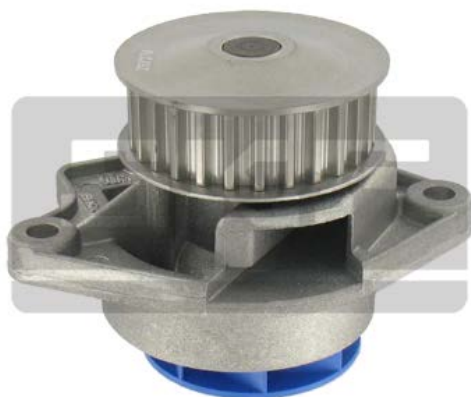
POPZEDNIE WYKONANIE

- Plastikowy wirnik
- Papierowa uszczelka

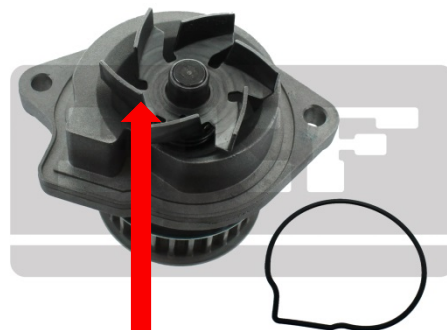
NOWE WYKONANIE

- Metalowy wirnik
- Gumowa uszczelka
