Zalecenia montażowe dotyczące pomp cieczy chłodzącej z obudową

Dotyczy zestawów SKF

VKPA 81242

VKPA 81231

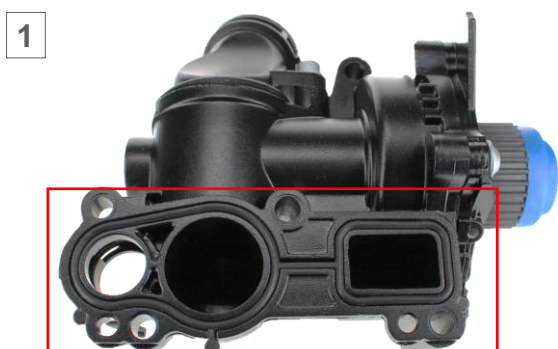
Nie wolno używać dodatkowego uszczelnienia w postaci past czy silikonów. Może to prowadzić do uszkodzenia pompy (zdj. 1).

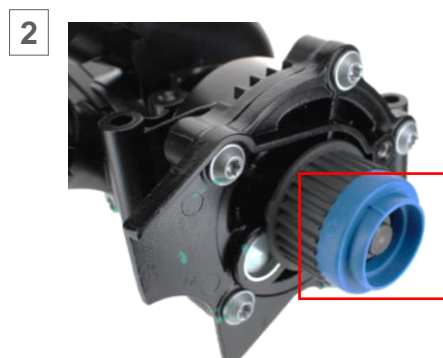
UWAGA : W celu ułatwienia montażu uszczelki można posmarować płynem chłodzącym. Należy używać wyłącznie nowych uszczelki. Nie zdejmować niebieskiej zaślepki (zdj. 2) przed zakończeniem montażu.

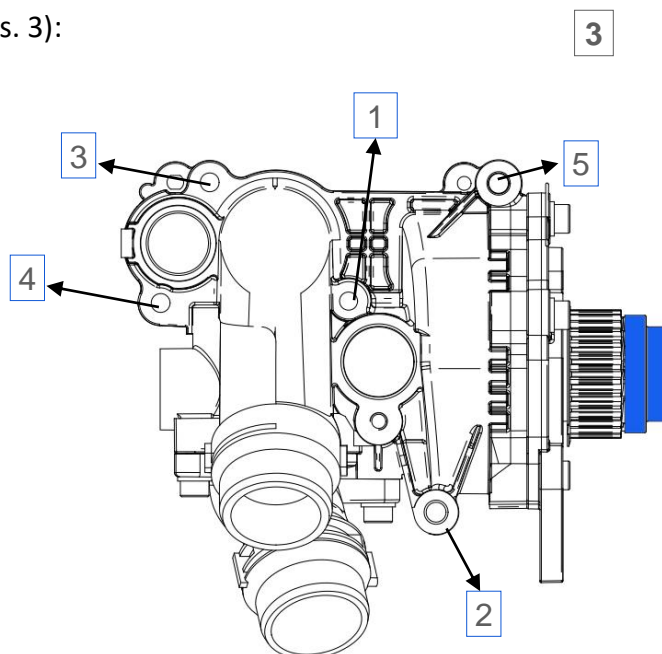
UWAGA Przestrzegać kolejności dokręcania śrub (rys. 3):

[1] – [2] – [3] – [4] – [5]

Moment dokręcania: 9 Nm
