# SKF Biuletyn Techniczny

## VKPA 84621 – Instrukcja montażu

Ford Mondeo III, Transit, silniki 2.0 i 2.2 TDDI-TDCI  
Jaguar X-Type 2.0 D, 2.2 D

**SKF Instrukcja montażu i zmiana zawartości zestawu naprawczego**

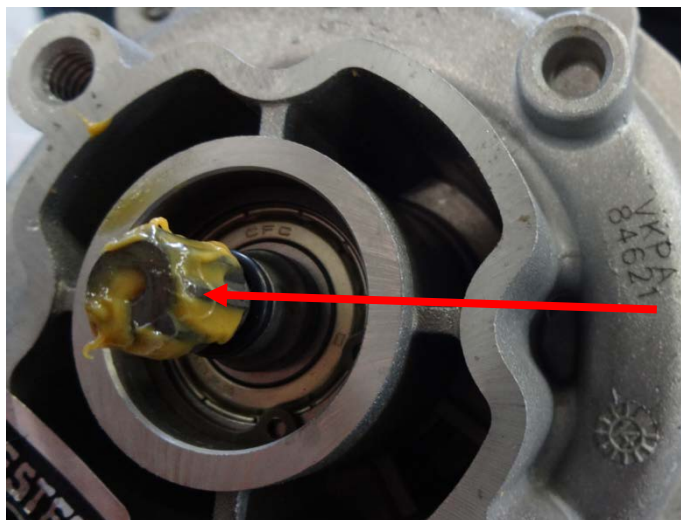
**Uwaga!** Zawsze należy sprawdzić stan wielowypustu osi. Główną przyczyną zużycia wielowypustu mogą być wibracje pochodzące od silnika. Należy sprawdzić również stan koła pasowego wału korbowego z tłumikiem drgań oraz dwumasowego koła zamachowego.

Pompa wody napędzana jest z pompy wspomagania poprzez wielowypustowe połączenie, które powinno być prawidłowo nasmarowane.

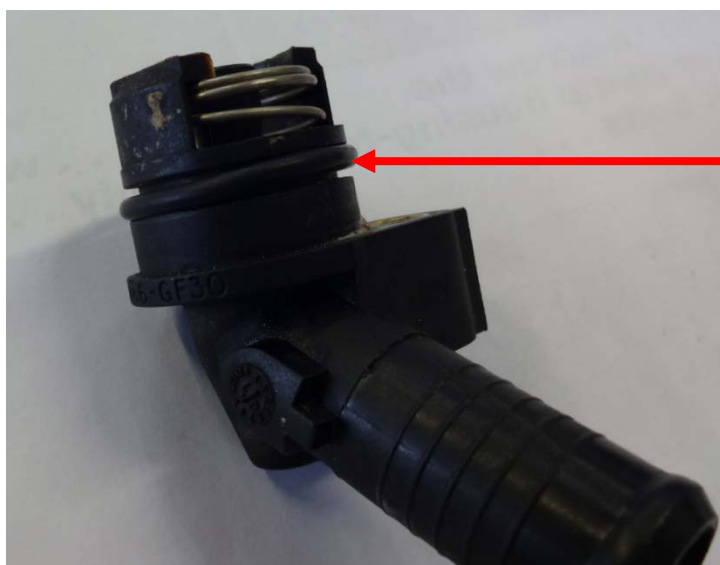
O-ring musi być prawidłowo zamontowany, aby zapewnić odpowiednią powierzchnię styku i zapobiec ewentualnym wibracjom mogącym skutkować uszkodzeniem wirnika i całej pompy wody.

Wymontować termostat regulacji temperatury oleju z obudowy pompy wody i założyć O-ring dołączony do zestawu naprawczego SKF VKPA 84621.
