Rys. 1: Rysunek przekrojowy CSC

Nieszczelny CSC wskutek nieprawidłowego postępowania

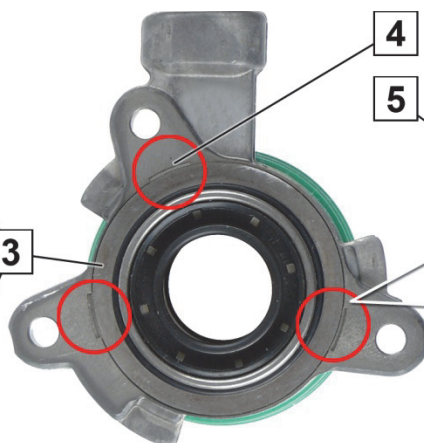
Rys. 2: Uszczelnienie tulei przesuwnej (zabezpieczenie transportowe)

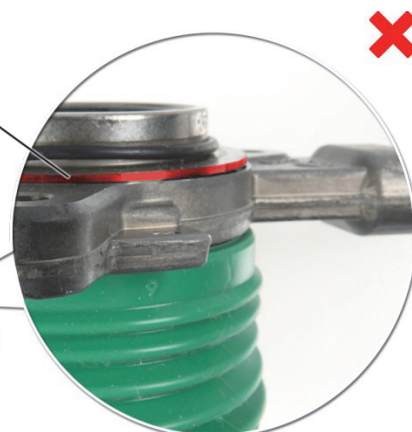
Rys. 3: Tuleja przesuwna wysunięta z uszczelnienia

Tuleja przesuwna (5) wysuwa się wówczas z uszczelnienia (rys. 3).

Nie ścisnąć CSC przed zabudową!

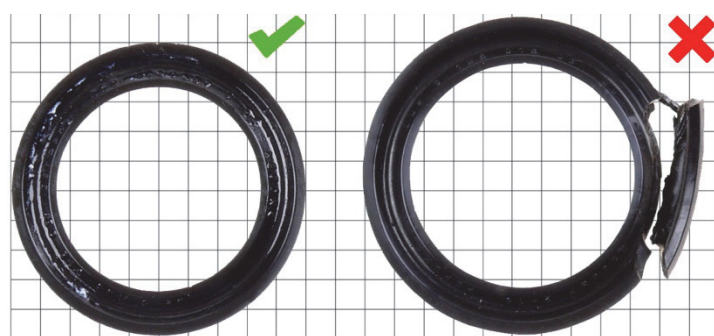
Rys. 4: Nowa uszczelka wargowa (1)

Abb. 5: Spęczniała uszczelka wargowa (1)

Rys. 6: Uszkodzony pierścień uszczelniający (2)

Pierścień uszczelniający (2) nie jest osadzony w rowku i zostaje podczas zabudowy uszkodzony (rys. 6).

Rys.	Diagnoza	Możliwe przyczyny błędów / skutki	Rozwiązanie
5	Napęczniała uszczelka wargowa (1).	Płyn hamulcowy w układzie hydraulicznym jest zanieczyszczony substancjami zawierającymi olej mineralny (olej silnikowy, olej przekładniowy, odrdzewiacz itp.). → Uszczelka wargowa (1) pęcznieje (rys. 2). CSC staje się nieszczelny.	<ul style="list-style-type: none"> ▪ Unikać kontaktu z substancjami zawierającymi olej mineralny. ▪ Wymienić CSC.
6	Uszkodzony pierścień uszczelniający (2).	CSC został ściśnięty przed zabudową (rys. 3) lub nieprawidłowo zamontowany na przekładni. → Pierścień uszczelniający (2) nie jest osadzony w rowku i zostaje podczas zabudowy uszkodzony. CSC staje się nieszczelny.	<ul style="list-style-type: none"> ▪ Nie wyciskać tulei przesuwnej z uszczelnienia (4)! ▪ Wymienić CSC.
7	Przycięta uszczelka wargowa (1).	Droga wysprężania CSC została przekroczona. * → W przypadku przekroczenia drogi wysprężania uszczelka wargowa zostaje uszkodzona. CSC staje się nieszczelny.	<ul style="list-style-type: none"> ▪ Nie naciskać na pedał sprzęgła, jeżeli brak oporu tarczy dociskowej sprzęgła. ▪ Wymienić CSC.

CSC należy napełniać, płukać i odpowietrzać wyłącznie przy użyciu przepisowych cieczy.

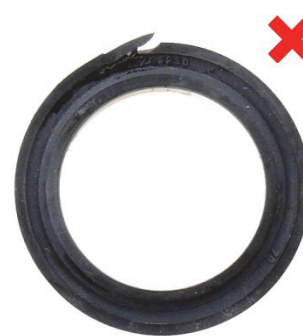
Rys. 7: Przycięta uszczelka wargowa (1)
