Hałas łańcucha przy zimnym starcie

Producent: OPEL

Modele: ASTRA K

Kod silnika: B16DTH

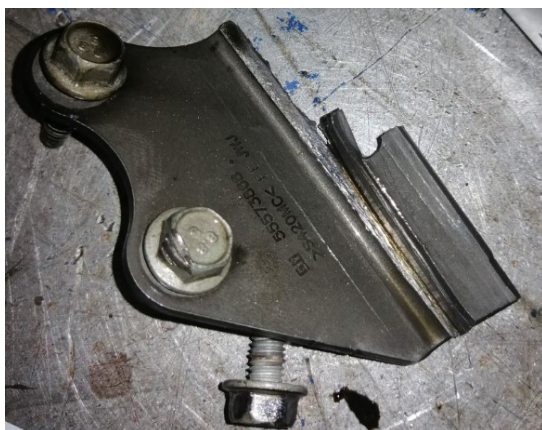
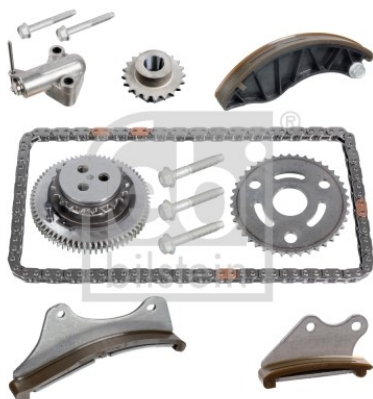
Stukanie z łańcucha podczas uruchamiania silnika.

Hałas z napinacza łańcucha. Napinacz „opróżnia” olej, powodując stukanie, zanim silnik wytworzy ciśnienie. W ekstremalnych warunkach zjeżdżalnia również pęka.

OPEL wydał instrukcję techniczną, w której jest mowa o montażu uszczelki za napinacza, który działa jak „zawór zwrotny”. W ten sposób napinacz nie opróżnia się i utrzymuje niezbędne ciśnienie hydrauliczne podczas rozruchu. (kod 55515025)
