# SKF Biuletyn techniczny

## VKBA 3646 – Zmiana wzoru zestawu piasty koła

VW Multivan, Touareg, Transporter

SKF Zmiana wzoru zestawu piasty koła

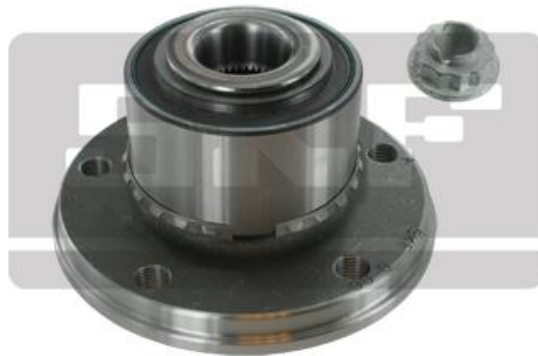
### VKBA 3646

W przypadku tych zastosowań, SKF przygotował nowy wzór piasty koła z otwartym pierścieniem zabezpieczającym. Wzór SKF jest zgodny ze specyfikacją produktów dedykowanych na pierwszy montaż i jest zgodny z wymaganiami jakościowymi producenta samochodu.

**Uwaga!** Procedury montażowe pozostają bez zmian!

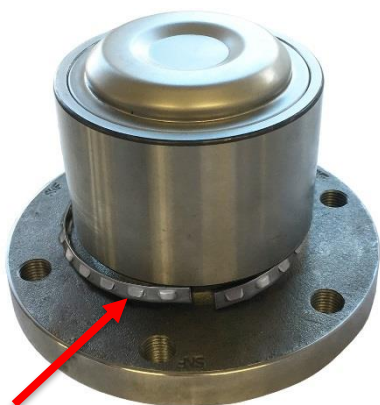
1. Zsunięty pierścień zabezpieczający.

Dla przeprowadzenia kompletnej i profesjonalnej wymiany zestaw piasty koła SKF VKBA 3646 jest wyposażony w pierścień zabezpieczający. Może się zdarzyć, że pierścień zsunie się z zewnętrznej bieżni np. podczas transportu. Jest to często spotykane i pierścień można z łatwością wsunąć na właściwą pozycję przed montażem piasty.

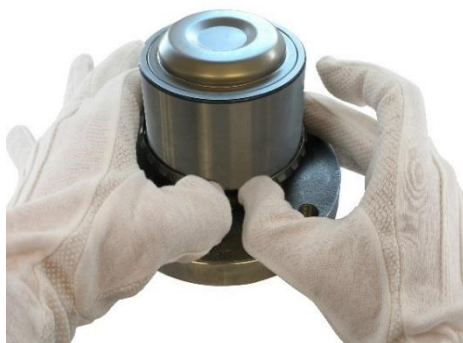
2. Delikatnie rozegnij pierścień.

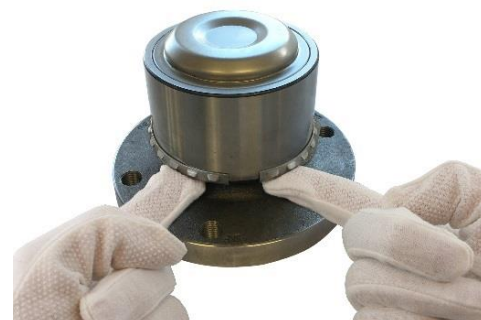
3. Wsuń pierścień na właściwą pozycję.

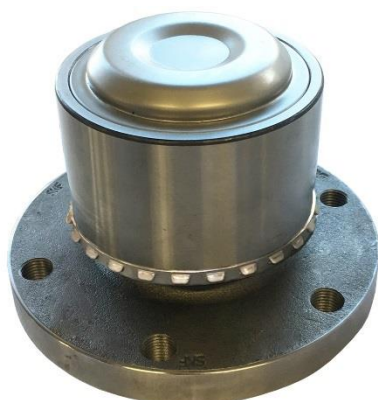
4. Pierścień jest w odpowiedniej pozycji.

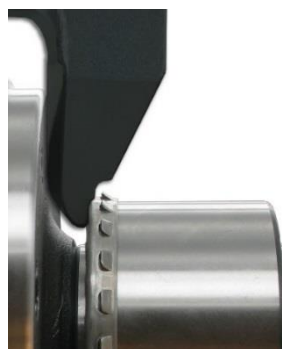
5. Stosuj narzędzie specjalistyczne SKF VKN 600 celem montażu piasty koła.

**Uwaga!** Zawsze przestrzegaj właściwych procedur montażowych określonych przez producenta samochodu oraz stosuj narzędzie specjalistyczna SKF VKN 600 celem właściwego montażu piasty.
